Контрольная форма обследования доступности приоритетных объектов и услуг социальной инфраструктуры для инвалидов и других МГН.

Наименование объекта: Муниципальное бюджетное общеобразовательное учреждение основная общеобразовательная школа №18 п. Солони Сулукского сельского поселения

Адрес: Хабаровский край Верхнебуреинский район п. Солони ул. Центральная, 1

Дата обследования: 14.10.2022

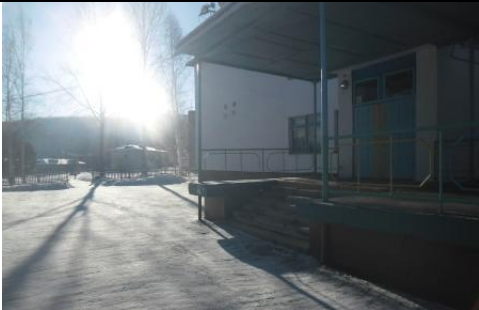
1.3.	Является ли маршрут движения гладким, обозначенным и с нескользящим покрытием?	<input type="checkbox"/> Да Осмотр

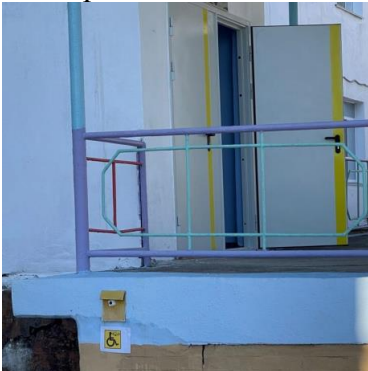
1.4.	Какова общая протяженность маршрута доступного для МГН от остановки общественного транспорта до объекта?	Измерение 1 1800 метров			
1.5.	Имеются ли на маршруте движения места отдыха с возможностью вызова и ожидания помощи?	<input type="checkbox"/> Да		Рядом с объектом установлен звонок для вызова тьютора

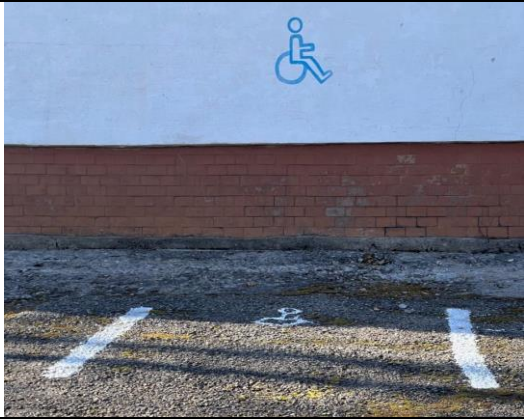
1.6.	Если маршрут пересекает бордюр, есть ли там пандус?	<input type="checkbox"/> Нет			
Автостоянка и парковка					
1.7	Имеется ли на парковке достаточное количество доступных мест? Если нет, то количество парковочных мест согласовано с общественными организациями инвалидов?	<input type="checkbox"/> Да		На прилегающей территории по маршруту движения имеется пространство для парковки автомобилей.

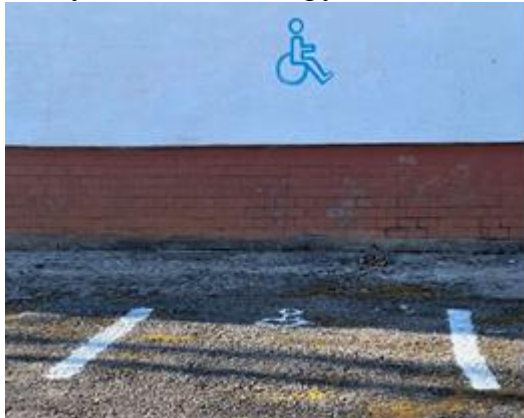
1.8	Из всех доступных мест, по крайней мере, есть хоть одно доступное для микроавтобуса?	<input type="checkbox"/> Да	Для каждых 6 парковочных мест, по крайней мере, одно должно быть доступно для микроавтобуса, но не менее одного на стоянку.	Доступные места оборудованы.

1.9	Доступные места для автомашин, салоны которых приспособлены для инвалидов на креслах-колясках имеют: ширина боковых подходов не менее 2,5 м	<input type="checkbox"/> Нет Измерение:		Доступные места оборудованы.	
Раздел 2. Входы в здание.					
Общие требования к зоне

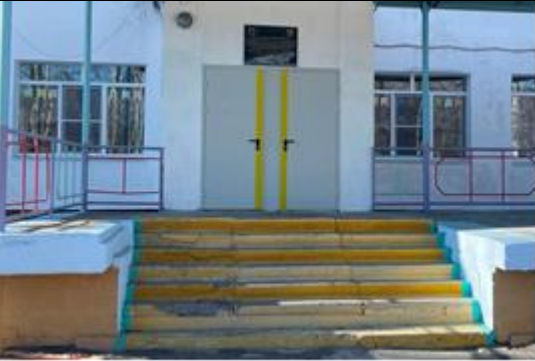
2.1.	Доступен ли главный вход в здание?	<input type="checkbox"/> Да <input checked="" type="checkbox"/> Частично.

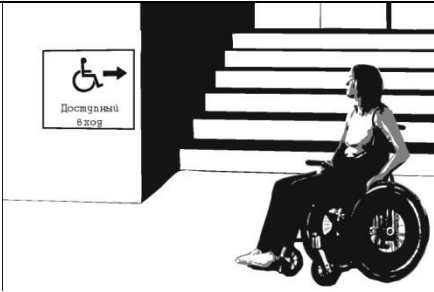
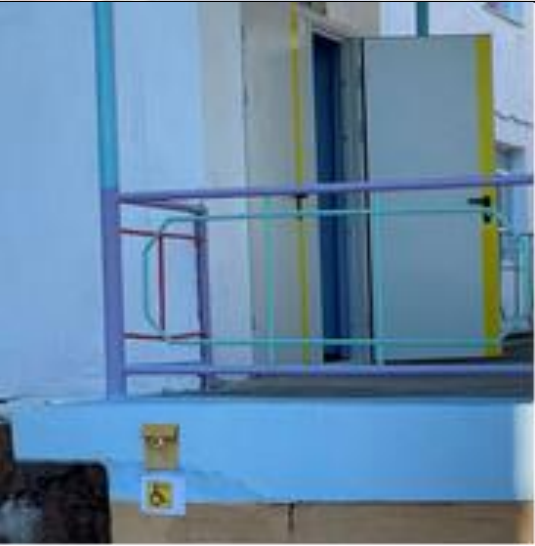
- Оборудовать
2.2.	Оборудованы ли доступные входы знаками доступности? Имеется ли устройство для вызова персонала? Кнопка вызова не выше 0,8 м от уровня земли	<input type="checkbox"/> Нет Осмотр: <input type="checkbox"/> Да Осмотр: Измерение

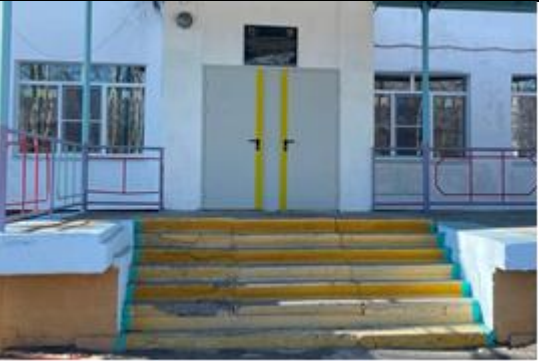
Лестница наружная					
2.3	Наружные лестницы и пандусы должны иметь поручни с учетом технических требований к опорным стационарным устройствам. При ширине лестниц на основных входах в здание 4,0 м и более	<input type="checkbox"/> Нет Измерение:

Ширина лестницы на входе составляет 3,8 м.	- Привести в соответствие

следует дополнительно предусматривать разделительные поручни.

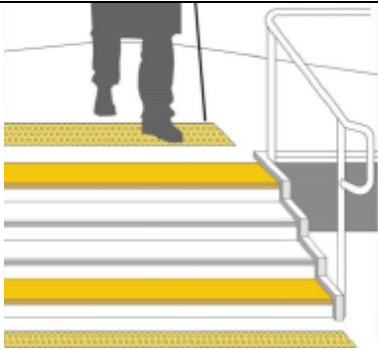
2.4.	Краевые ступени лестничных маршей выделены цветом или фактурой.	<input type="checkbox"/> Да Осмотр:

Две ступени лестницы выкрашены цветом.

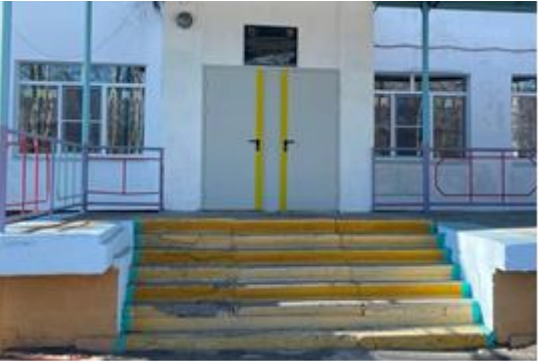
Соответствие
Пандус (наружный)					
2.5	Ширину марша пандуса следует принимать при исключительно одностороннем движении не менее 1,0м, в остальных случаях – по ширине полосы движения. Поручни в этом случае принимать по ширине полосы движения по ширине пандуса.	<input type="checkbox"/> Нет Измерение: 0,97 м

Отсутствует	- Привести в соответствие

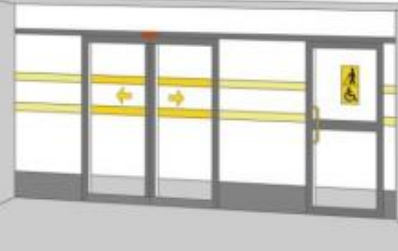
3.1	<p>Имеется ли хотя бы один доступный маршрут во все места общего пользования и обслуживания?</p> <p>После входа в здание имеется доступная для МГН, в том числе инвалидов колясочником информация о схеме движения инвалидов по зданию с указанием доступных мест общего пользования и обслуживания МГН.</p>	<input type="checkbox"/> Нет Осмотр: <input type="checkbox"/> Нет Осмотр:

<p>- Привести в соответствие</p> <p>- Привести в соответствие</p>
3.2	Доступный маршрут имеет ровную поверхность, обозначен знаками и имеет нескользящее покрытие.	<input type="checkbox"/> Нет

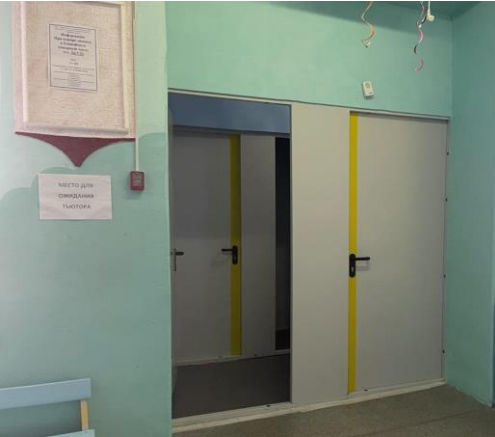
3.3	<p>Зона отдыха и ожидания для инвалида на кресле-коляске или пользующегося костылями (тростью), а также его сопровождающего через 25 – 30 м, и не менее одной на каждом доступном этаже.</p>	<input type="checkbox"/> Да

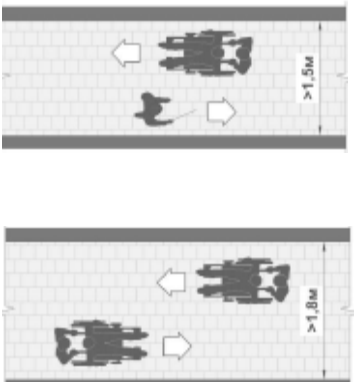
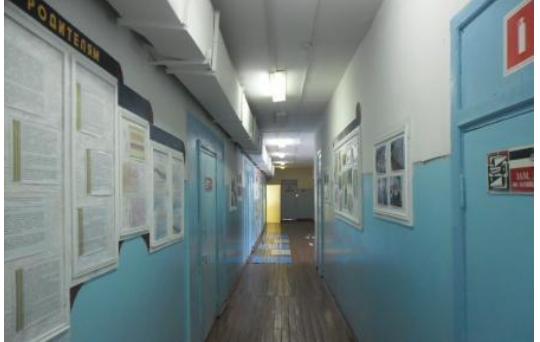
3.4	<p>Ширина при движении кресла-коляски: в одном направлении - не менее 1,5м;</p> <p>при встречном движении – не менее 1,8 м.</p>	<input type="checkbox"/> Да Измерение: 1,64 – 2,6 м <input type="checkbox"/> Да Измерение:

Соответствие
-----	---	--	---	--	--------------

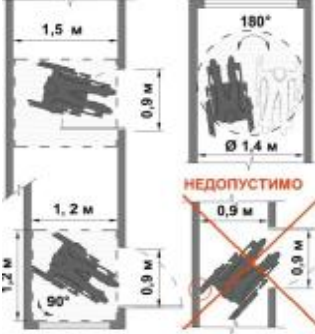
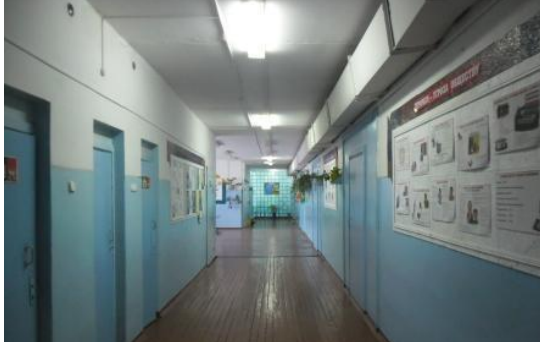
3.5	<p>При движении по коридору инвалиду на кресле-коляске следует обеспечить минимальное пространство для:</p> <p>поворота на 90° - равное - 1,2 х 1,2 м</p> <p>разворота на 180° - равное - диаметр 1,4 м .</p>	<input type="checkbox"/> Да Измерение: Диаметр 2,6 м

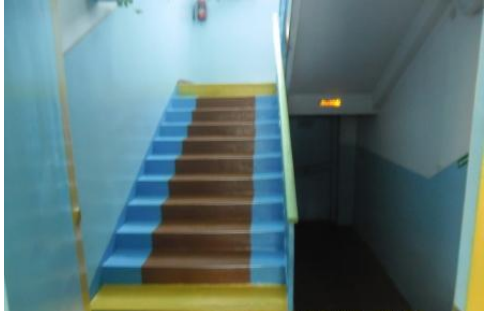
Соответствует
Лестница (внутри здания).					
3.7	<p>Предупреждающие указатели, контрастно окрашенная поверхность на участках пола перед дверными проемами и входами на лестницы, перед поворотом путей движения на расстоянии 0,6 м.</p> <p>Зоны «возможной опасности» с учетом проекции движения дверного полотна должны быть обозначены.</p>	<input type="checkbox"/> Да Измерение:

Соответствие

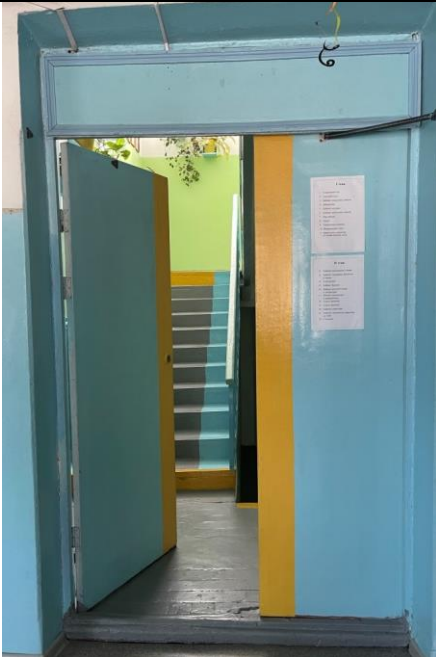
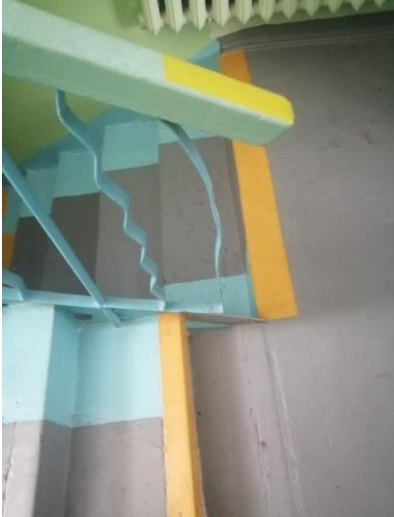
3.8	<p>Завершающие горизонтальные части поручня должны быть длиннее марша лестницы или наклонной части пандуса 0,3 м (от 0,27 до 0,33 м) и иметь не травмирующее завершение</p>	<input checked="" type="checkbox"/> Да

Соответствие

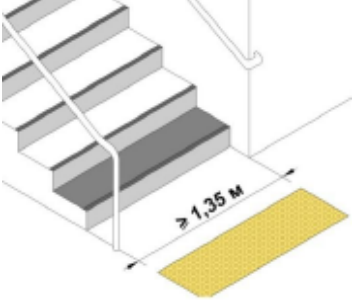
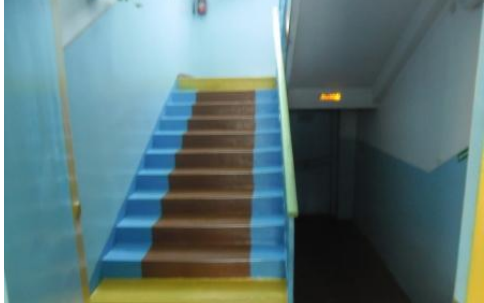
3.9	При отсутствии лифтов ширина марша лестницы должна быть не менее 1,35 м.	<input type="checkbox"/> Да Измерение: 1,35 м

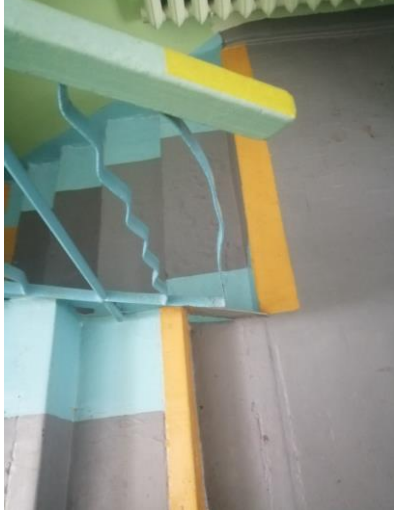
Соответствие
3.10	На верхней или боковой, внешней по отношению к маршу, поверхности поручней перил должны предусматриваться рельефные обозначения этажей, а также предупредительные полосы об окончании перил.	<input type="checkbox"/> Нет

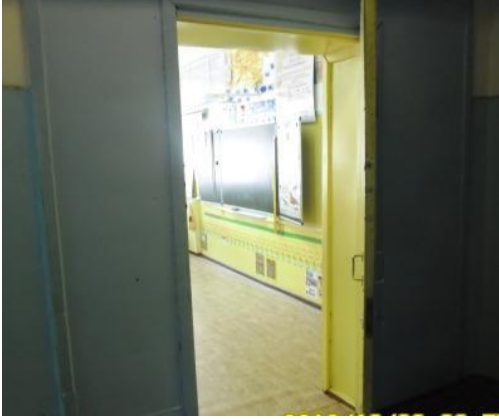
3.12	Ширина дверных проемов в стене, а также выходов из помещений и из коридоров на лестничную клетку должна быть не менее 0,9 м.	<input type="checkbox"/> Да Измерение: 0,9 м

Соответствует
3.13	Высота порогов или перепад высот не должен превышать 0,014 м.	<input type="checkbox"/> Нет Измерение: - 0,070 м; - 0,050 м; - 0,050 м.

- Привести в соответствие
Пути эвакуации (в т.ч. зоны безопасности).

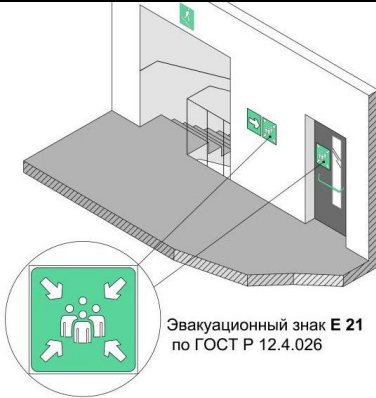
Эвакуационный знак Е 21 по ГОСТ Р 12.4.026

Здание оснащено звуковым оповещением.	- Привести в соответствие
3.15	Двери, стены помещений зон безопасности, а также пути движения к зонам безопасности должны быть обозначены эвакуационным знаком Е 21 по ГОСТ Р 12.4.026	<input type="checkbox"/> Да

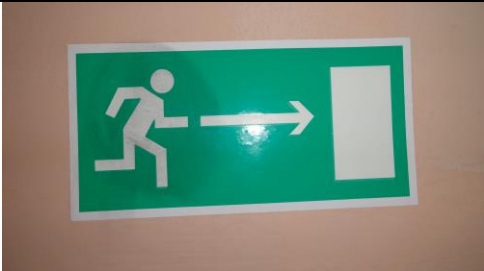
Эвакуационные знаки соответствуют ГОСТ.	
3.16	На планах эвакуации должны быть обозначены места расположения зон безопасности.	<input type="checkbox"/> Нет Осмотр: не обозначены

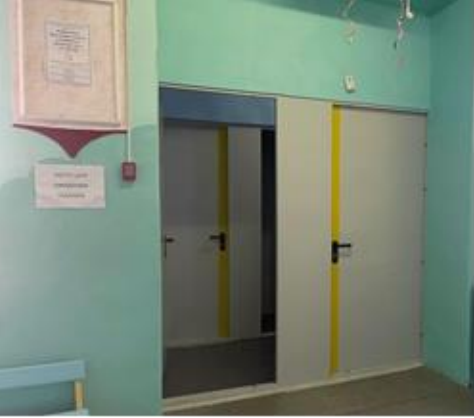
4.1.	Места целевого назначения могут быть универсальными либо специально выделенными для инвалидов и МГН	<input type="checkbox"/> да Осмотр:		Есть место ожидания тьютора

соответствие
4.2	Информирование помещений: - рядом с дверью, со стороны дверной ручки; - на высоте от 1,4 до 1,75 м; - дублирование рельефными знаками	<input type="checkbox"/> Нет Измерение:

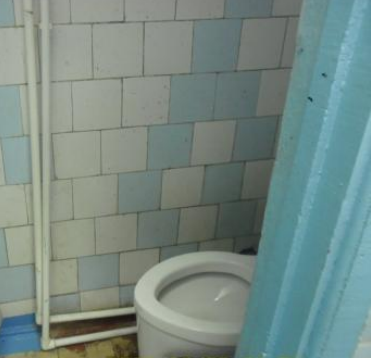
5.2	В общем количестве кабин уборных общественных и производственных зданий доля доступных для МГН кабин должна составлять 7%, но не менее.	<input type="checkbox"/> Нет Осмотр:

Установлена 1 кабина

- Привести в соответствие

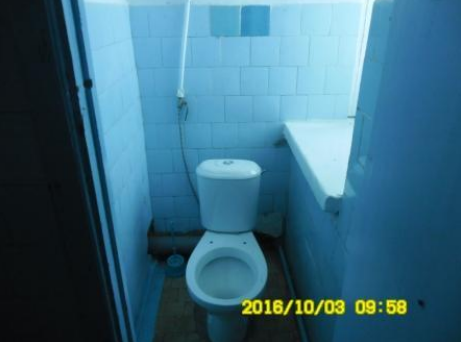
5.3	В кабине рядом с унитазом следует предусматривать пространство не менее 0,75 м для размещения кресла-коляски, а также крючки для одежды, костылей и других принадлежностей.	<input type="checkbox"/> Нет Измерение: 0,65м

Свободного пространства нет, крючки отсутствуют.

- Привести в соответствие

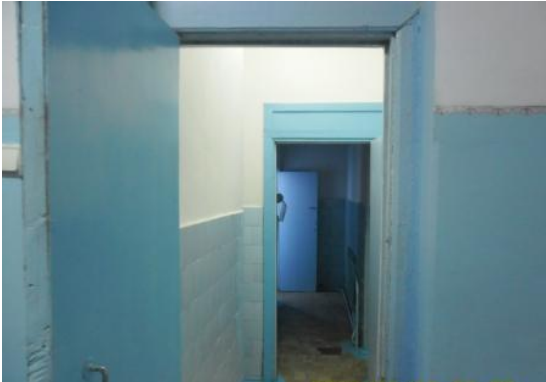
5.5	Двери должны открываться наружу.	<input type="checkbox"/> Да Осмотр:

Двери открываются наружу помещения.

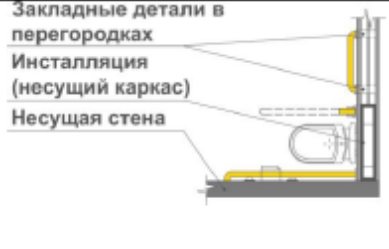
5.6	В универсальной кабине и других санитарно-бытовых помещениях, предназначенных для пользования всеми категориями граждан, в том числе инвалидов, установлены откидные опорные поручни, штанги, поворотные или откидные сидения.	<input type="checkbox"/> Нет Осмотр:

Отсутствует	- Привести в соответствие
5.7	Следует применять унитазы, имеющие опору для спины	<input type="checkbox"/> Да Осмотр:

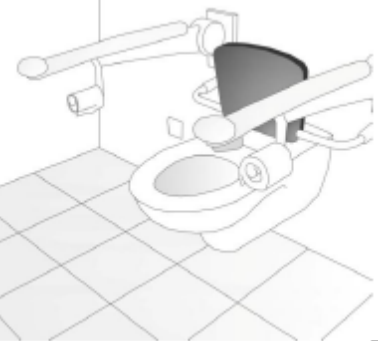
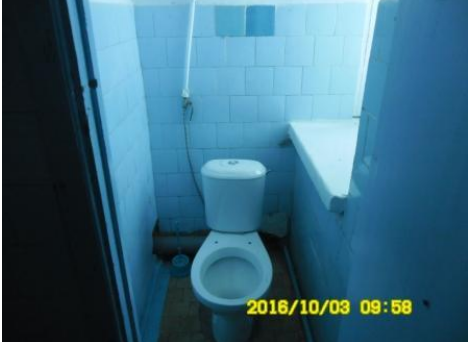
соответствие

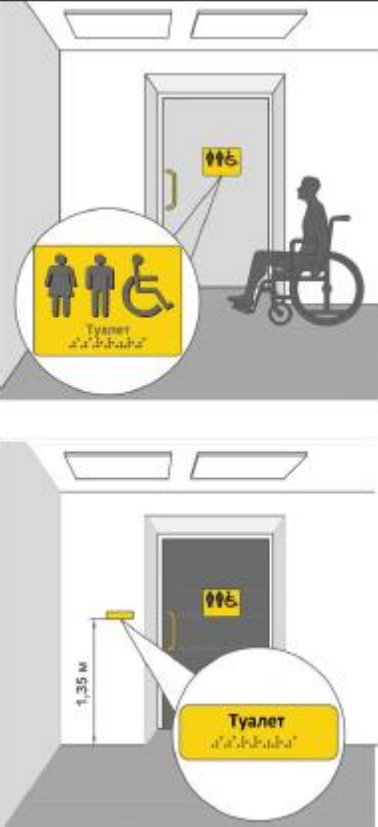
соответствие
5.9	У дверей санитарно-бытовых помещений или доступных кабин (уборная, душевая, ванная и т.п.) имеются специальные знаки (в том числе рельефные) на высоте 1,35 м.	<input type="checkbox"/> Нет Измерение:

Отсутствует	- Привести в соответствие

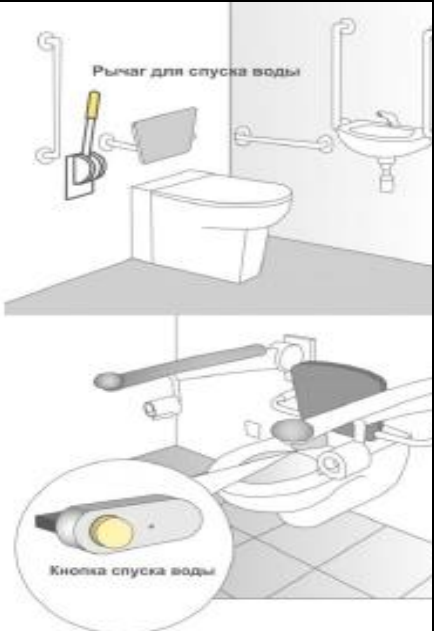
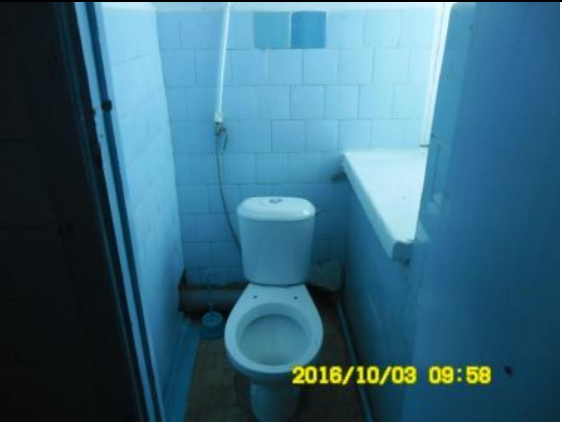
5.12	<p>Унитазы имеют с автоматический слив воды или слив с ручным кнопочным управлением, которое следует располагать на боковой стене кабины, со стороны которой осуществляется пересадка с кресла-коляски на унитаз.</p>	<input type="checkbox"/> Нет Осмотр:

<p>Автоматический слив отсутствует</p>	- Привести в соответствие
5.13	<p>Следует применять раковины для мытья рук, доступные для свободного пользования МГН, включая инвалидов колясочников.</p> <p>Размещение зеркала над раковиной должно быть удобным для инвалидов – колясочников.</p>	<input type="checkbox"/> Нет Измерение <input type="checkbox"/> Нет Измерение

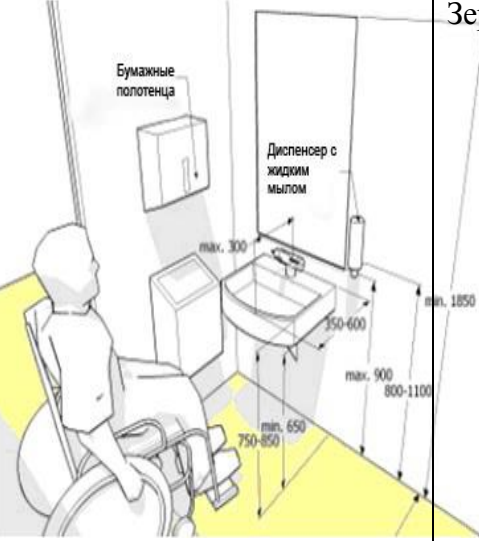
Зеркало отсутствует.	- Привести в соответствие
6. Система информации на объекте.					
6.1	Наличие на объекте оборудования,	<input type="checkbox"/> Нет Осмотр:		Отсутствует	- Привести в соответствие

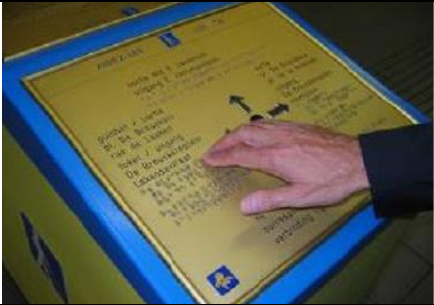
<p>позволяющего получать справочную информацию об условиях обслуживания инвалидам по слуху, зрению</p>

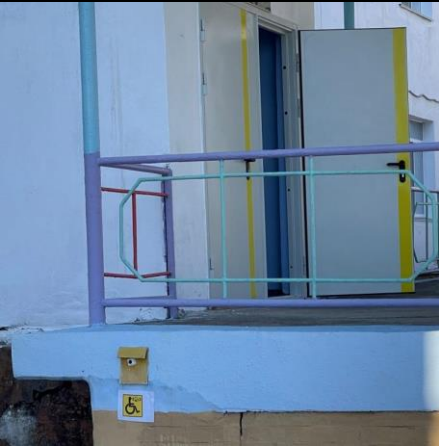
6.2	<p>Наличие кнопки вызова помощи в зоне ожидания помощи для МГН, доступной для инвалидов.</p>	<input type="checkbox"/> Да Осмотр:

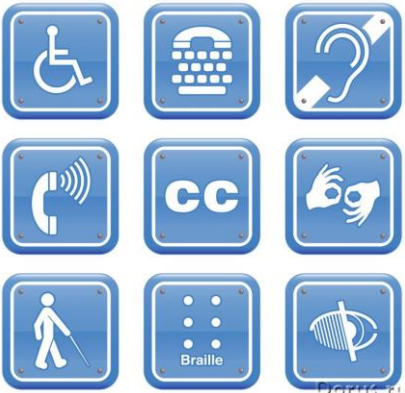
тактильными)				
6.5	Знаки и символы должны быть идентичными, соответствовать знакам в нормативных документов по стандартизации	<input type="checkbox"/> Нет Осмотр:

Знаки и символы отсутствуют.	- Привести в соответствие
